# Svahové pohyby na Machu Picchu

*Je význačná archeologická lokalita ohrožena?*

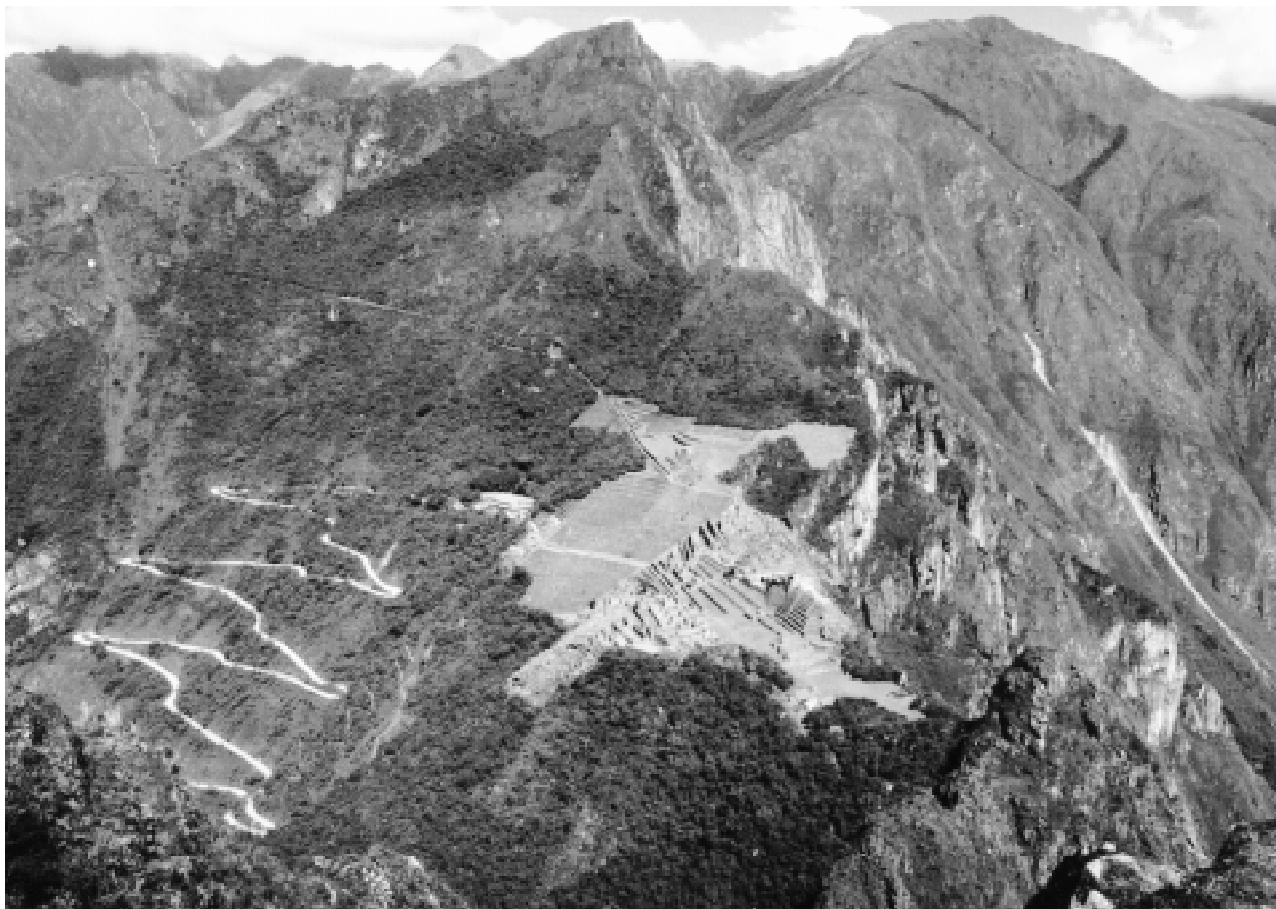
1. V těsné blízkosti hotelu začínají poměrně rozlehlé plochy teras, které obklopují vlastní historickou lokalitu. Údolím protéká řeka Urubamba. Svahy jsou velmi strmé a místy jsou porušeny čerstvými sesuvy (např. světlejší pruh vpravo). Snímek © Vít Vilímek
