SESUVY V ČESKÉM STŘEDOHOŘÍ – MARTINSKÁ STĚNA U OBCE ČEŘENIŠTĚ

Jan Klimeš, Tomáš Marek

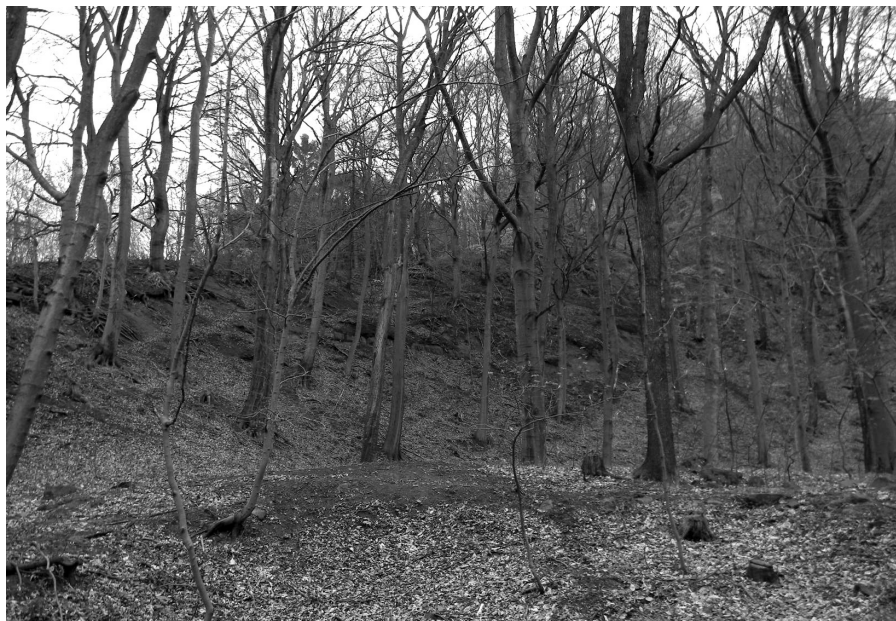
Pohled na část odlučné stěny z povrchu sesuvu směrem na západ (foto T. Marek)

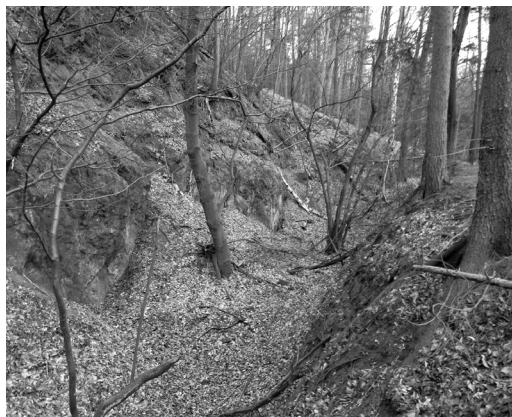
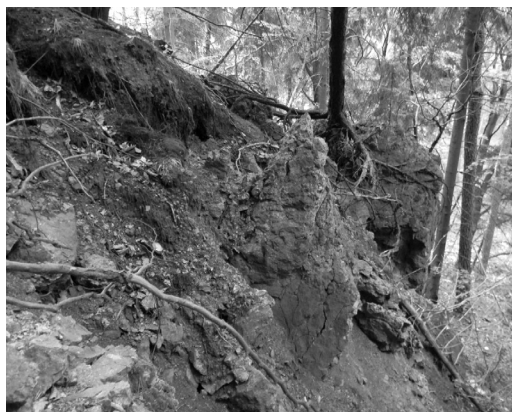
Trhlina hluboká až 15 m (nahore, foto T. Marek) a na ní navazující strmý svah ve střední části sesuvu, je sledován od srpna 2013 zaměstnanci oddělení inženýrské geologie Ústavu struktury a mechaniky hornin AV ČR. Na strmém svahu dochází k intenzivním pohybům půdy a zvětralé horniny (dole, foto T. Marek).

Dále po svahu, ve střední části sesuvu (pod silnicí Čeřeniště – Kunderatice) se nachází velmi příkrý a přibližně 50 m vysoký sráz. Pohyb jeho povrchu, stejně jako přílehlá až 15 m hluboká trhlina, je sledován od srpna 2013. Zatím nejvyšší naměřené hodnoty ukazují pohyb přes 5 mm za 6 měsíců. Pod tímto svahem je široká a proti svahu mírně ukloněná plošina, kde se nachází až 15 m široké jezírko. Protože jezírko je odkázáno především na atmosférické srážky, čas od času vysychá. Organické zbytky uložené v jezírku by mohly vydat svědectví o minimálním stáří této části sesuvu.

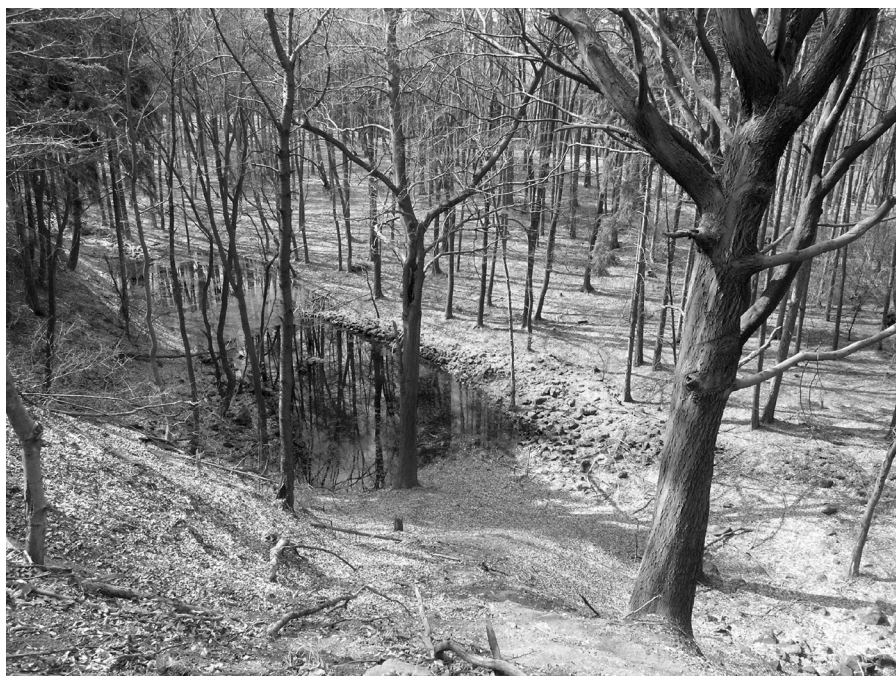
Jezírko na patě monitorované části strmého svahu leží na rozsáhlé, mírně ukloněné plošině ve střední části sesuvu (foto J. Klimeš)

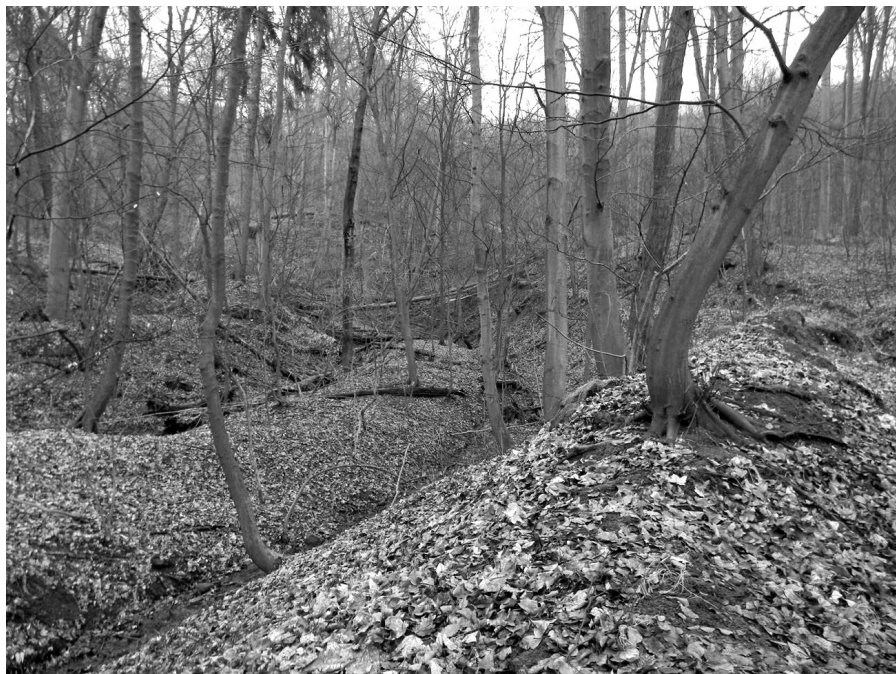
Členitý povrch sesuvu s aktivními pohyby v dolní části při toku Rytina
(foto T. Marek)

Pod plošinou má sesuv úplně jiný charakter než v horní části. Materiál sesuvu je zde tvořen zvětralými bazalty a tufy, které jsou plastické a pro vodu málo propustné. Povrch sesuvu je rozčleněn do celé řady hřbetů a sníženin orientovaných převážně po spádnicí. Některé z nich bývají po většinu roku zamokřené a představují tu pravou džungli. Velká část mohutných buků, které zde rostou, je nakloněna nebo prohnuta, což potvrzuje opakující se pohyby půdy. Naposledy došlo k výrazné reaktivaci této části sesuvu v roce 2010, kdy vznikl 500 m dlouhý sesuv proudového tvaru s odhadovanou hloubkou až 5 m. Jeho pohyb a nasycení vodou jsou od závěru minulého roku sledovány geodetickými a geofyzikálními metodami, které přispějí k objasnění vztahu pohybů této části sesuvu se srážkami. Výrazná aktivita spodní části sesuvu také souvisí s neustálou erozí potoku Rytina, jehož údolí je zde v důsledku sesouvání velmi úzké a tvoří tzv. soutěsku. Nicméně na konci
