Skály v Ledči se drolí ještě víc, než se čekalo. Vědci je osadili čidly

21. března 2022 15:53

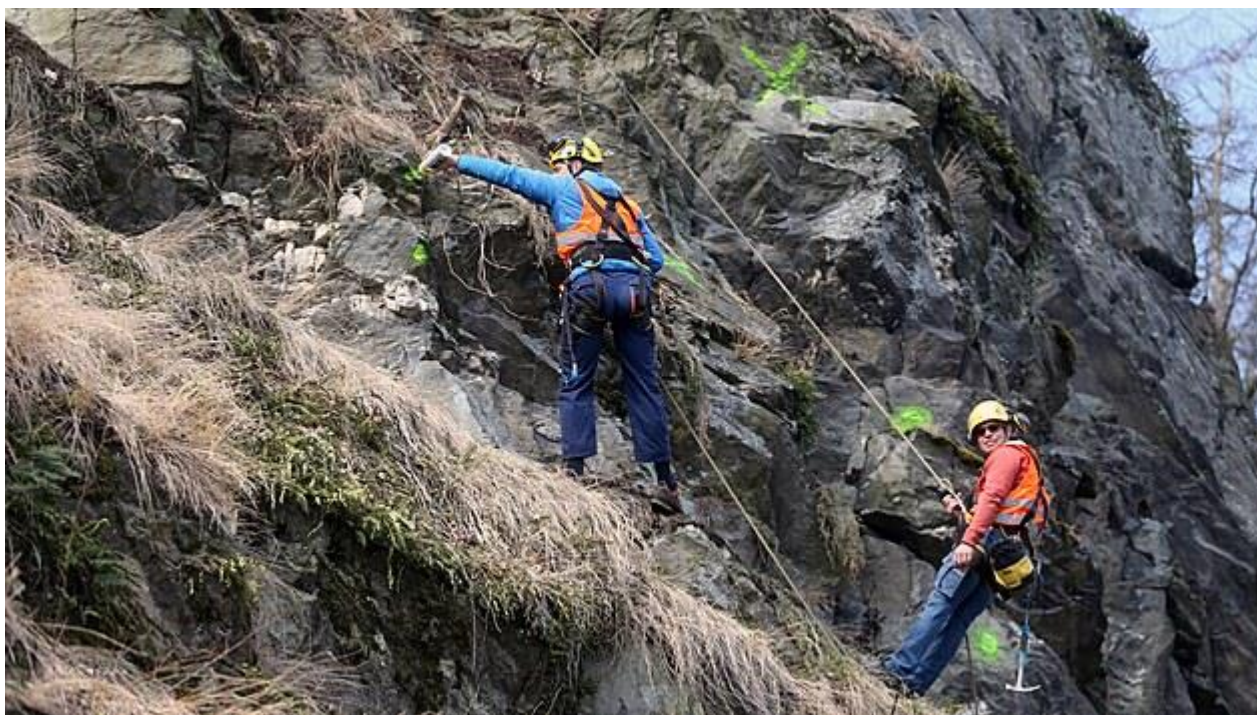
Obr. Horolezci a vědci z Akademie věd ČR skalní stěnu osadili čidly monitorujícími pohyby a pnutí bloků. Na stěnu rovněž namalovali desítky značek. Ty udávají, které kameny bude třeba sundat a které ukotvit.

„Skála je hodně porušená. Velké množství materiálu se bude muset odstranit. Jsou to volné bloky, které kdykoliv hrozí zřícením. Větší kusy se budou muset přichytit k pevné skále kotvami. Celkově je to spíš horší než lepší,“ povzdechl si vědecký pracovník ústavu Jan Blahůt.

Jak ovšem Josef Stemberk upozornil, už nyní je jasné, že sanace nebude snadná. „Bude se muset udělat mohutná opěrná stěna nad silnicí. Bez té to nepůjde, musí držet patu masivu. Doplněná bude o systém kotev. V horních částech se bude muset řada objektů odstranit úplně, jsou to často volné kameny. Vypadá to, že zásah bude hodně náročný,“ zhodnotil ředitel ústavu.
